Arbeitskreis „Planlage von Wellpappe“  
**Technische Dokumentation TD 02/2010**  
Planlage-Fehlerart „TWIST“

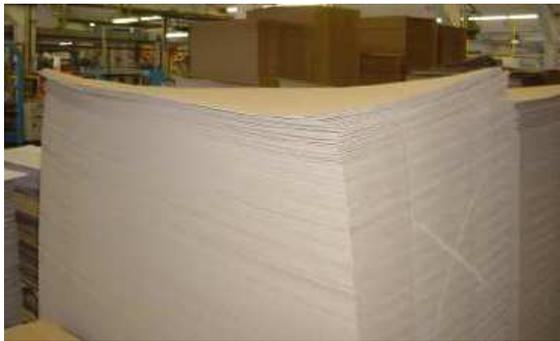
Unter Twist versteht man eine spezielle Form der Planlageabweichung bei Wellpappebogen, die dadurch gekennzeichnet ist, dass eine tonnenartige Verwölbung auftritt mit einer Wölbachse, die unter einem Winkel  $\alpha > 0^\circ$  und  $< 90^\circ$  zur Produktionsrichtung der Wellpappe verläuft. Abbildung 1 zeigt einen Wellpappenbogenstapel mit diesem Fehler.

Abb.1: Wellpappebogen mit TWIST

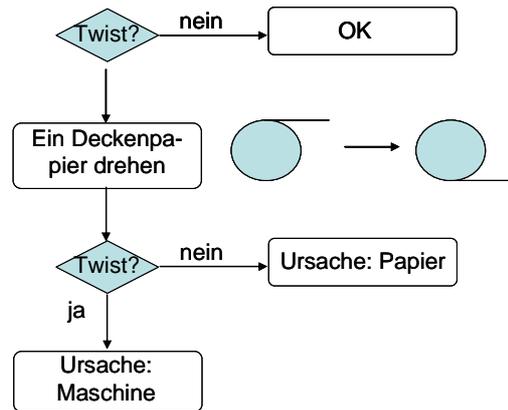
Wenn TWIST auftritt und nicht bereits durch die Korrektur der Bahnzüge gemäß Abschnitt 2.1 beseitigt werden konnte, bleibt nur das Vorgehen entsprechend folgender Skizze:

Wurde Papier als Ursache ermittelt, dann vgl. Abschnitt 2.3, sonst Abschnitt 2.2.
